**Trabajo de Grado para optar por el título de Ingeniería en Geología**

**PATRÓN DE EVALUACIÓN DE PROCESOS GRAVITACIONALES EN  
SISTEMAS VIALES CASO CARRETERA PIEDRA BLANCA OCOA**

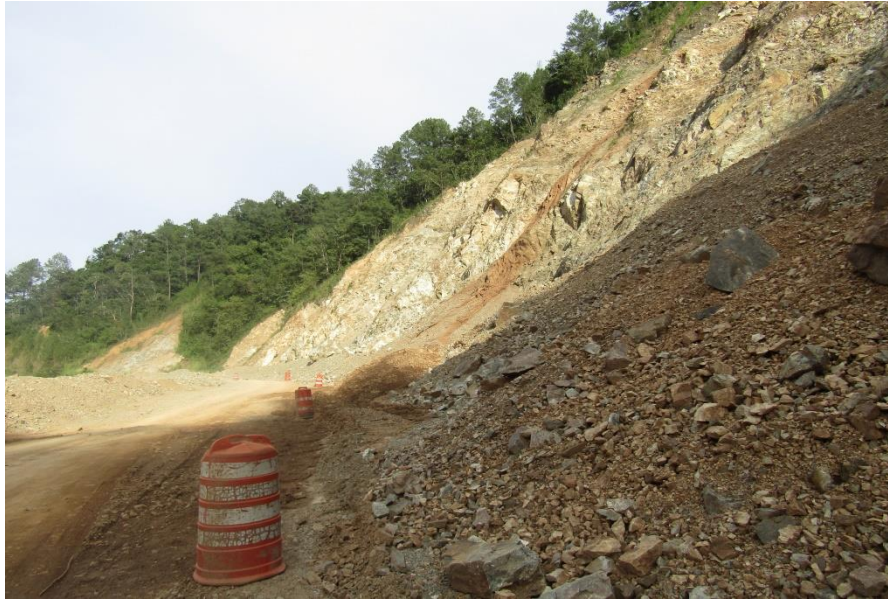
Como se observa en la imagen, la erosión destruye el suelo y las rocas combinada con varios factores, como la temperatura, el agua, el viento, la gravedad, la vida vegetal y las actividades de Movimiento de tierra, causando un cambio en el relieve y desencadenado movimientos tales como: Deslizamiento de Ladera por Gravedad, Deslizamiento de Ladera por Reptación, Coluviones, Glacis y deslizamientos.
